# Die interne Sinusbodenelevation mit IntraLift

## Durchführung bei gleichzeitiger Implantation in Regio 26

Dr. med. dent. Henrik-Christian Hollay/München

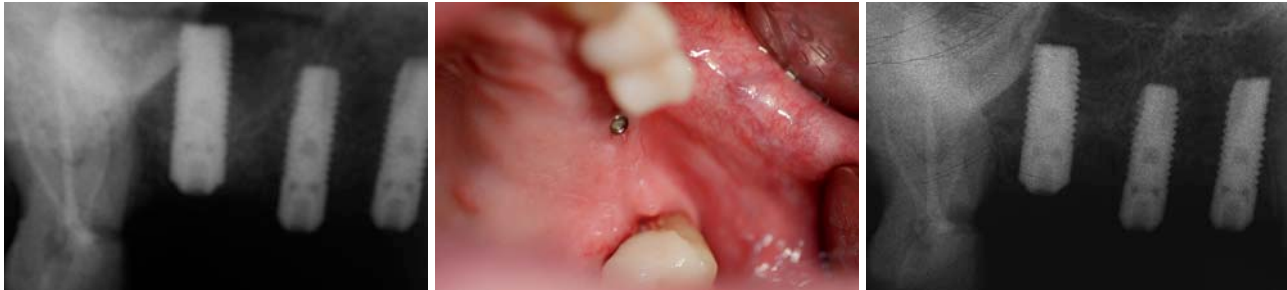
**Abb. 12:** Zahnfilm zur radiologischen Kontrolle des Ergebnisses der Sinusbodenelevation. – **Abb. 13:** Röntgenkontrolle nach sechsmonatiger Einheilphase. – **Abb. 14:** Klinisches Bild des Operationsfelds nach sechsmonatiger Einheilphase.

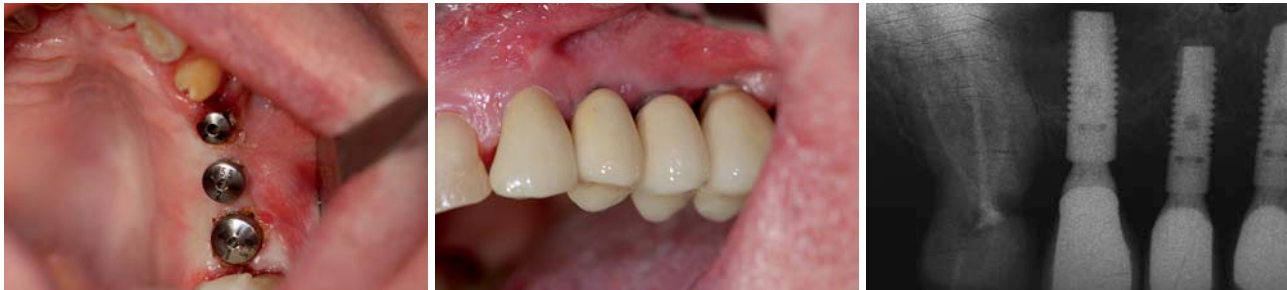
**Abb. 15:** Eingebraachte Sulkusformer nach Freilegung. – **Abb. 16:** Fertige Versorgung mit Vollkeramikkronen. – **Abb. 17:** Radiologische Kontrolle, ca. sechs Monate nach der definitiven Versorgung.

Nach sechs Monaten Einheilzeit wurden die Implantate mit dem Diodenlaser freigelegt und Sulkusformer eingebracht. Die Abformung erfolgte eine Woche später. Die Implantate 24 und 25 wurden mit Zirkoniumdioxidkeramik-Abutments (ZirDesign, Astra Tech), das Implantat 26 mit einem Titan-Abutment (TiDesign, Astra Tech) versorgt. In der Folge wurden Vollkeramikronen für

Zahn 23 sowie die Implantatabutments 24, 25 und 26 angefertigt. Die Gerüste der Kronen wurden mit der CEREC 3MC XL-Schleifeinheit (Sirona) aus VITA In-Ceram 2000 YZ-Blöcken der Größe 20/19 im CAD/CAM-Verfahren ausgefräst und anschließend mit VITA VM9-Keramik verblendet. Definitiv eingegliedert wurden die Kronen Ende Juli 2008 mit Maxcem (KerrHawe). ■
